# I-11. 切土のり面末端部の仮設切土に対する課題と対応

梶地研 ○中島 昇  
中根 久幸

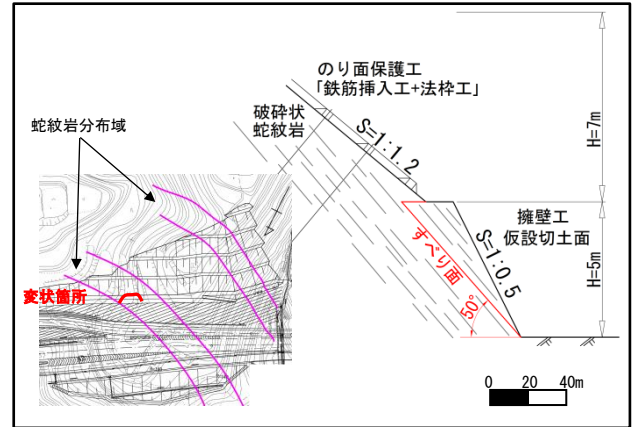
図-1 A地区平面・模式横断面

路線は東北東から西南西方向に計画されており、上記尾根地形の中央付近をオープン掘削で切土施工する計画であった。切土計画は、計画路線南側が全4段の切土のり面及び最下段に山留め擁壁、北側が全2段の切土のり面が計画されていた。

切土のり面は、1段の高さ7m、勾配  $S=1:1.2$ 、のり面保護工として吹付砕工を施工する計画であり、蛇紋岩が帯状に分布する範囲には鉄筋挿入工が計画されていた。

対して、最下段に位置する山留め擁壁は高さ5m、勾配  $S=1:0.5$ の張りコンクリート擁壁が計画され、仮設切土の勾配も  $S=1:0.5$ であった(図-1)。

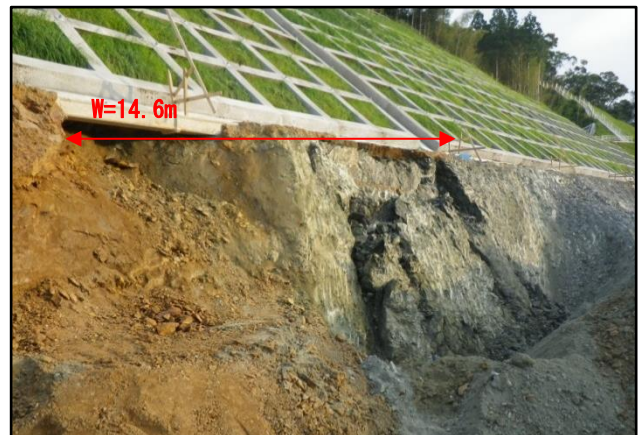
写真-1 A地区変状状況

変状は、南側切土のり面東端部の2段のり面区間において、最下段の山留め擁壁施工に伴う仮設切土完成後に発生した(写真-1)。

① 変状は、尾根くびれ部の破碎状蛇紋岩が分布する区

間で発生した「岩盤の拔出し」である。

② 葉理面は走向  $N72\sim 82^\circ W$ 、傾斜  $42\sim 61^\circ N$  を示す。

③ のり面方向は  $N76^\circ E$  であることから、葉理面の走向は、のり面に対して  $22\sim 32^\circ$  と低角度で交わり、傾斜は  $50^\circ$  程度の流れ盤となる。

④ 岩盤の拔出しは、これら葉理面沿いに、幅14.6m、最大深さ90cm程度で発生した。また、のり面に向かって、拔出し右側には硬質な塊状蛇紋岩、左側には砂岩が分布する。

⑤ 変状は、仮設切土完成から2時間後に発生し、その後、拡大傾向はみられていない。

⑥ 一般的に破碎された蛇紋岩の安定勾配は、切土高さが10m以下の場合、勾配  $S=1:0.8$ 程度が提案されている<sup>1)</sup>。今回のすべり面は、安定勾配程度で発生している。

⑦ 仮設切土面に、湧水は確認されていない。

以上より対応策としては、①予め最下段まで切土のり面とする、②山留め擁壁を設置するには、事前に素因の有無を確認し、素因が認められる場合は仮設切土高を2m未満とし、鉄筋挿入工を打設する逆巻き施工を行う等が考えられる。

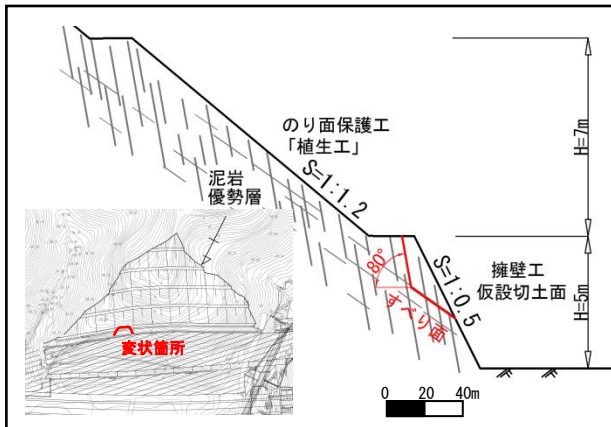
図-2 B地区平面・模式横断面

路線は東北東から西南西方向に延び、上記尾根部の中央付近を片切掘削で、稜線に対して直交方向に横断する計画であった。切土計画は、南側は全5段の切土のり面及び最下段に山留め擁壁、北側は全3段の切土のり面が計画されていた。

切土のり面は、地質状況から1段の高さ7m、勾配S=1:1.2、のり面保護工として植生工が計画されていた。

対して、最下段に位置する山留め擁壁は高さ5m、勾配S=1:0.5の張りコンクリート擁壁が計画され、仮設切土の勾配もS=1:0.5であった(図-2)。

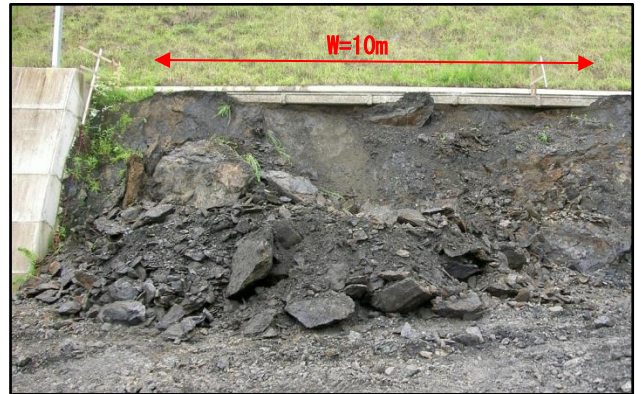
写真-2 B地区変状状況

変状は、最下段の仮設切土完成後に発生した(写真-2)。以下に、変状の特徴について述べる。

- ① 変状は、風化岩が厚く分布する標高50m付近で発生した「岩盤の拔出し」である。
- ② 変状部の層理面は走向 N44~45° E、傾斜68~70° N、節理面は走向 N65° E、傾斜32~35° Nである。
- ③ のり面方向は N65° E であることから、層理面の走向はのり面に対して25°と低角度で交わり、傾斜は80°の流れ盤、節理面の走向は概ね並行、35°の流れ盤となる。
- ④ 拔出し頭部は層理面と一致、末端部は節理面をすべり面とし、切土面途中に位置する。
- ⑤ 健全な箇所の層理面は N22° E、傾斜70° Nを示し、のり面に対して43°の高角度で交わる。
- ⑥ 変状は、仮設切土完成から2時間半後に発生し、その

規模は幅2m、深さ60cm程度、変状はその後拡大し、3日後には幅10m、深さ1.2mに至る。

- ⑦ 幅と深さの関係は、地すべりで一般的に言われる関係  $H/W=1/10\sim 1/5$ に合致する<sup>2)</sup>。
- ⑧ 仮設切土面に、湧水は確認されていない。
