IV-3. ボーリングマシンによる事故防止対策について

(株)エス・ビー・シー ○三宅 誠
高田 章徳
井口 忍
西岡 真人

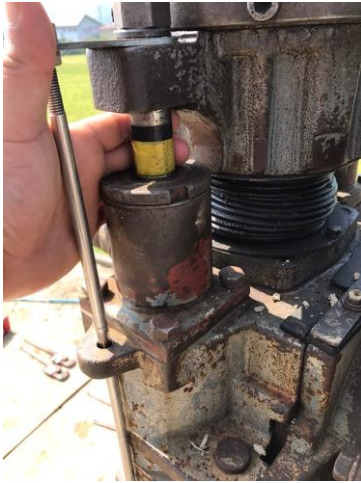
被災者がボーリング作業中に、削孔の進捗状況を確認するためにスピンドル上部の油圧シリンダー一部を握っていた際に指を挟んだ。怪我の程度は、左手の人差し指と中指が裂傷した状態であったが、現在は完治し現場作業に復帰している。

写真-1 はさまれ箇所(着色部)

要因種別	抽出した事故要因	再発防止対策
物的要因	シリンダー可動部に安全対策が施されていないかった。	・指詰め対策済部品への交換する。 ・安全カバーの設置する。 ・警告プレートの設置する。
	圧力ゲージの位置が見えにくいところにある。	・メーカーに圧力ゲージ位置の是正を依頼する。
	他のメーカーとくらべてシリンダーの長さが短い。	・長尺なシリンダー（シリンダーケースより長いもの）への交換を依頼する。
管理的要因	指詰め対策済のマシンに対する情報が不足していた。	・情報の収集及び共有を行う。
	社内では対策型マシンと未対策のマシンが混在していた。	・社内のマシンを指詰め対策型マシンへ統一する。
	シリンダーに掘進確認用のゲージが付いていなかった。	・シリンダーにゲージを設置する。
	若いオペレーターに対し安全教育が不足していた。	・安全教育を実施する。
人的要因	オペレーターの経験不足による気の焦りがあった。	・熟練オペレーターから指入れ禁止等の指導を行う。

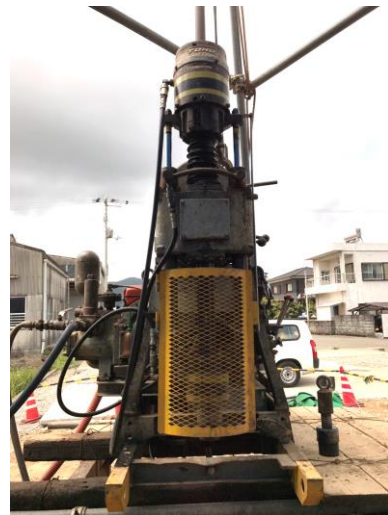
写真-2 ボーリングマシンへの着色例

また弊社では、前述したはさまれ箇所の他に巻き込まれ箇所等のその他危険箇所にも着色(写真-2参照)を行い、作業を行う側や第三者側から見ても危険箇所であるという認識が持てるよう対策を行っている。
