## IV-4. スライムが原因したボーリング事故事例

(株) 雄新地質コンサルタント 鎌田 哲也  
 ○木村 雄策  
 河野 辰則

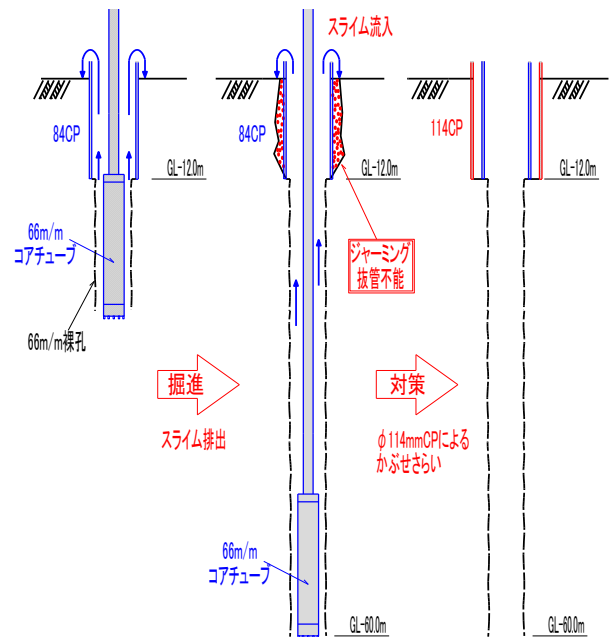
図-1 事故概要図

図-1に事故概要を示す。風化花崗岩の長尺掘進中に地表面に設置したピット穴への循環経路途中でスライムが84CPの外側へ沈積して84CPが抜管不能になった。

モンケンによる逆打ちと油圧ジャッキによる回収を試みたが回収できなかった。114CPの冠浚(かぶせさらい)を行って回収した。

本事故の予防対策としては、84CP外側にスライムが沈積しないよう循環経路を整備する。または、84CP外側にウェス等を巻いて閉塞するなどの処置が必要である。

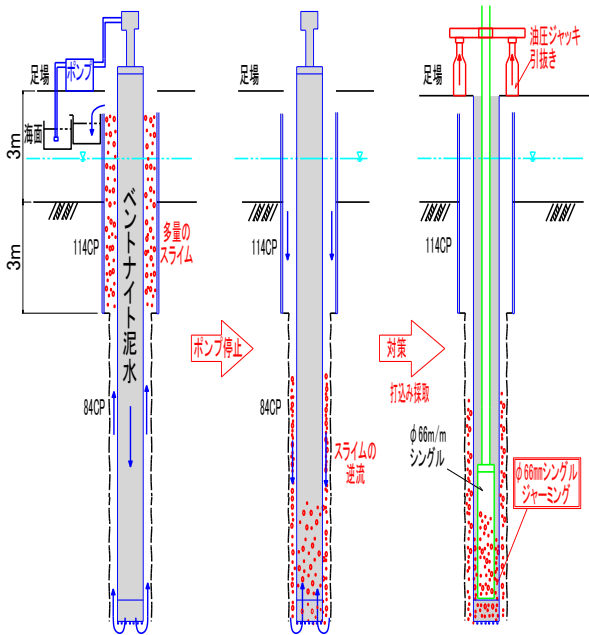
図-2 事故概要図

図-2に事故概要を示す。ゆるい~中位の粗砂・中砂層で、114CPを保護管としてベントナイト泥水で84CPの掘進をしていたが、スライムの排除ができず、ポンプ停止時に孔底部に多量の堆砂(114CP内側の停滞スライムの沈降・逆流)が生じるようになったため、φ66mmコアチューブの打込みによる採取を試みたがジャーミングし、φ66mmコアチューブと84CPが一体になって“とも上り”現象が生じてしまった。

濃泥によるスライム排除は半ドラ(循環ピット)で砂粒が沈殿せず、ポンプが吸わないなどのトラブルで失敗。マッドチューブによる排除は堆砂量が多く効率が悪かった。

84CPの“とも上り”は、84CP 頭部にジャッキを利かせてφ66mmコアチューブを引き抜いた。

そこで、84CPを無水で掘進し、SPTとφ66mmコアチューブの打込みを繰り返してスライムを排除した。

本事故の予防対策としては、礫混じり砂層の掘削では循環流体によるスライムの排除が難しいので、孔底の堆砂量を確認しながら、早い段階でセジメントチューブや打込みによる排除を行う必要がある。

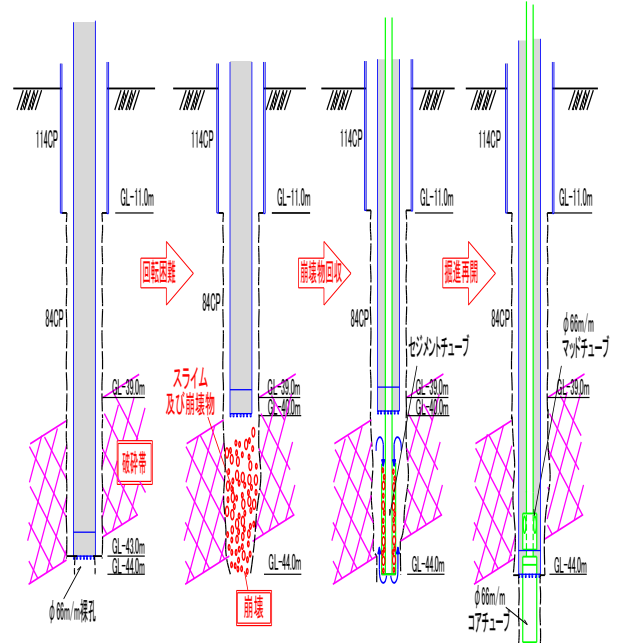
図-3 事故概要図

図-3に事故概要を示す。秩父帯の破砕岩盤の掘進で、φ66mmで40m~44m コア採取後、84CPを43mまで追い込んだがトルクがかかり回転困難になったので42mまで引き抜きパイプレンチで軽く回転するのを確認してその日の作業を終えた。

翌日、84CPの回転が困難なため40mまで引き上げたが、回転困難が回復しない。孔深を確認したところ84CP管尻付近から多量のスライム(崩壊物)が孔底に蓄積していることが判明した。

深度39m~43m間の破砕帯で、多量のスライムと崩壊物が発生したことが原因と考えられる。

セジメントチューブで孔底のスライムと崩壊物を採取・処理した後、44mまで84CPを追い込んだ。以後はコアチューブ直上にマッドチューブを接続して掘進し、スライムが孔底に残らないようにした。

深尺ボーリングや破砕帯の掘削では、スライムや崩壊物に要因するジャーミング事故が発生しやすいので、セジメントチューブやマッドチューブを活用して孔底部に蓄積したスライム等を排除する必要がある。また、孔壁の自立が困難な地質部分はケーシングで保護するなどの処理が必要である。
