IV-5. 断層破碎帯を対象とした岩盤トリプルサンプリング事例

田村ボーリング(株) ○藤長 登
田村ボーリング(株) 谷野宮 竜浩

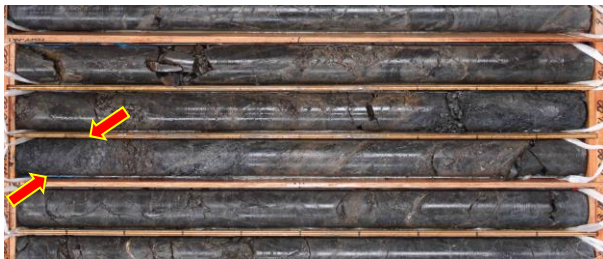
写真-1 ボーリングコア

対象となる断層破碎帯のコア写真およびボアホールスキャナによる展開画像を写真-1, -2に示す。

対象断層は幅1cm程度の断層粘土を介したせん断面

として確認でき、ボアホールスキャナによる解析で58°傾斜した面として認識される。粘土を挟んだ断層面の上下の岩盤は破碎され、特に断層を挟んで幅50cmの範囲は砂～砂礫状の断層破碎帯となる。
